# SIKA AT WORK

## LÁCTEOS AURORA S.R.L.

### PLANTA 9 DE JULIO

PISOS INDUSTRIALES

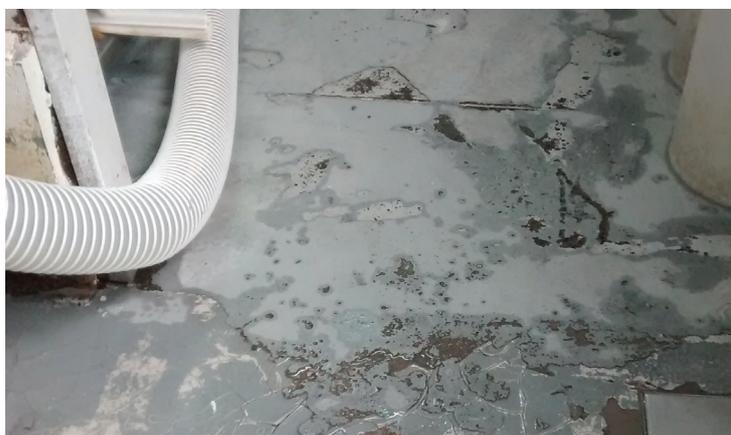
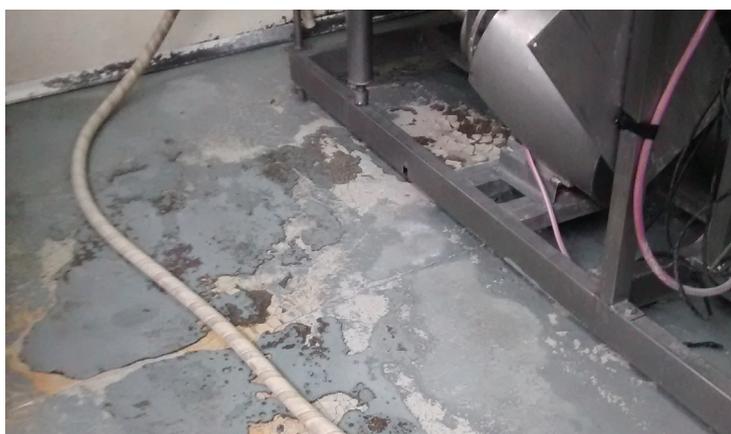
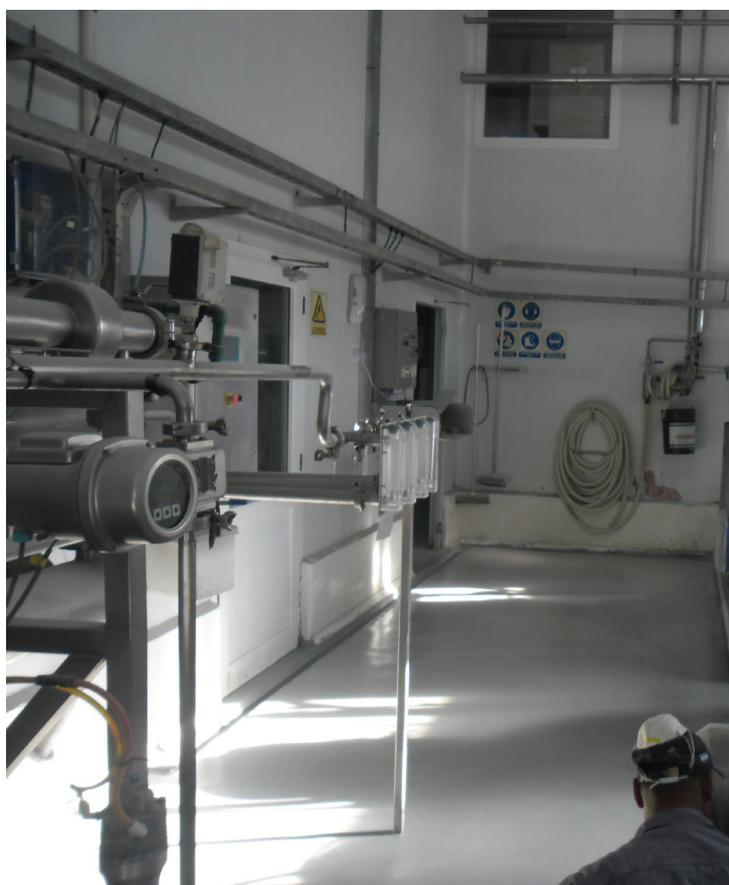
En todos los sectores anteriormente citados se requieren de pisos que sean resistentes tanto a las solicitaciones mecánicas como a las solicitaciones de derrame de ácido láctico, como así también el agua de lavado con agentes de limpieza. Por lo tanto los pisos deben ser durable, seguros y por sobre todo higiénicos, fácil de lavar y antideslizantes. Por lo que se debía remover los distintos revestimientos y pinturas aplicadas hasta obtener la superficie adecuada, reparar los sectores mas deteriorados,

principalmente las canaletas de desagües, previo a la colocación de los productos Sika.

Primeramente se procedió a remover todo los revestimientos colocados anteriormente, la mayoría epoxidicos. Luego se procede al bacheo de las zonas más deterioradas con morteros de reparación Sika. Posteriormente se procede a la preparación mecánica de la superficie para luego revestir con mortero poliuretánico de alta resistencia y rápida habilitación **Sikafloor®-20 N PurCem®**; aplicado en 6 mm de espesor medio. Los zócalos se revistieron con el mortero tixotrópico **Sikafloor®-29 N PurCem®**, previa imprimación con **Sikafloor®-161**. El color elegido fue el color gris símil RAL 7040. Por cuestiones de operatividad de la industria y teniendo en cuenta lo acotado del tiempo de parada es que se previó realizar los trabajos en dos etapas, un fin de semana se realizó la zona
