IMPERMEABILIZACIÓN DE CUBIERTAS
Sikalastic® 560

BANCO MACRO S.A. SUCURSAL LAS PAREJAS PCIA.SANTA FE - ARGENTINA

BANCO MACRO S.A. SANTA FE - ARGENTINA IMPERMEABILIZACIÓN DE CUBIERTAS

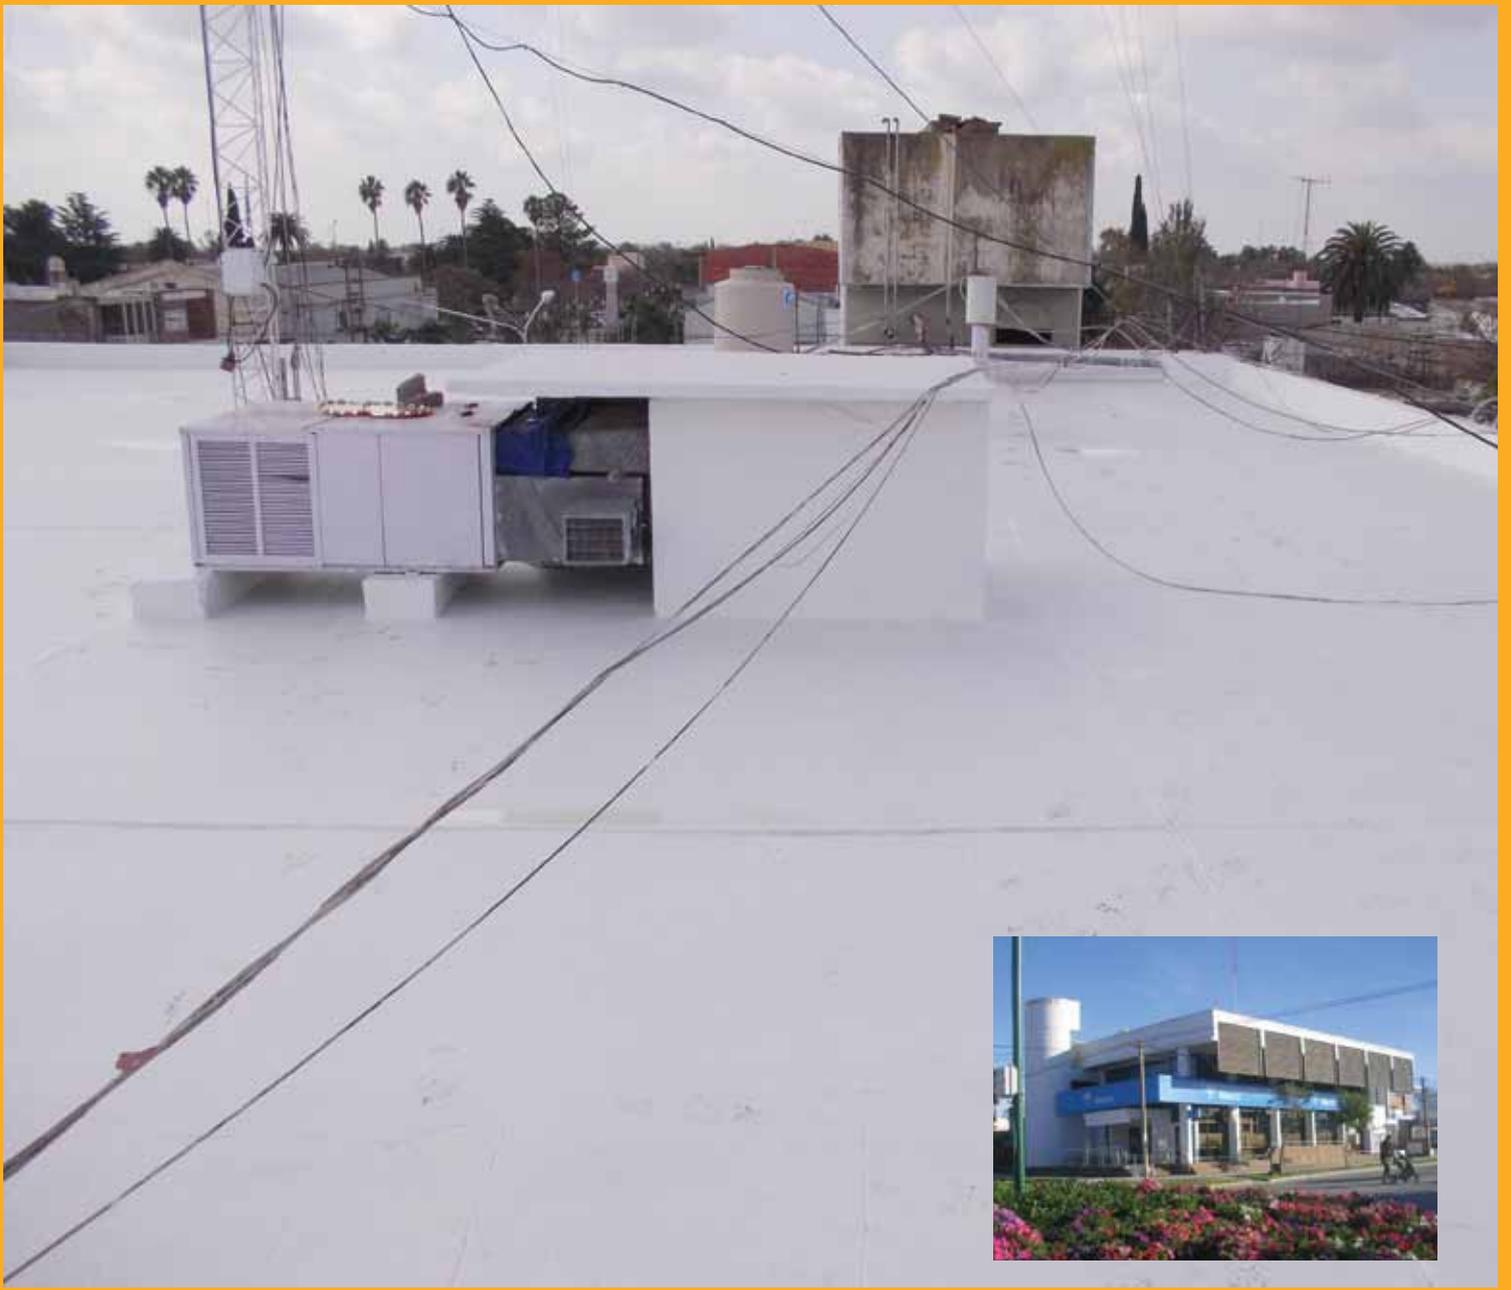
Esta sucursal del Banco Macro, tenía la totalidad de sus tres cubiertas impermeabilizadas con sucesivas capas de membranas asfálticas con aluminio.

Las mismas presentaban un alto deterioro por envejecimiento, con innumerables roturas, cortes y desprendimientos.

Además el sustrato tenía importantes juntas de dilatación, de anchos desproporcionados, cubiertas sólo por las membranas asfálticas mencionadas.

1. Retiro de todas las capas de membranas asfálticas.
2. Limpieza mecánica abrasiva de las superficies.
3. Reparaciones y restitución de partes flojas y/o faltantes a fin de lograr una superficie sana, firme y nivelada, con albañilería tradicional.

4. Limpieza y posterior reperfilado de las juntas de dilatación, rellenando el espacio con SikaGrout® 212, con el propósito de reducir su ancho de 40 mm a 15 mm.

5. Sellado de uniones, juntas de dilatación y fisuras con el sellador elástico poliuretánico Sikaflex® 1A Plus, previa aplicación en flancos de junta del promotor de adherencia para selladores poliuretánicos Sika® Primer y la colocación en el fondo de la junta de un respaldo preformado Sika® Rod, para obtener la sección de junta adecuada, limitando la profundidad de la misma.

6. Ejecución de impermeabilización total de la superficie con la membrana líquida con poliuretano Sikalastic® 560 reforzada en puntos estratégicos con la malla no tejida, 100% poliéster Sika® Tex 75.
