# SIKA AT WORK

## IMPERMEABILIZACIÓN DE CUBIERTA Y ENTREPISO TÉCNICO EN HOSPITAL

# IMPERMEABILIZACIÓN DE CUBIERTA Y ENTREPISO TÉCNICO EN EDIFICIO ANEXO

## HOSPITAL BUENOS AIRES, ARGENTINA. IMPERMEABILIZACIÓN.

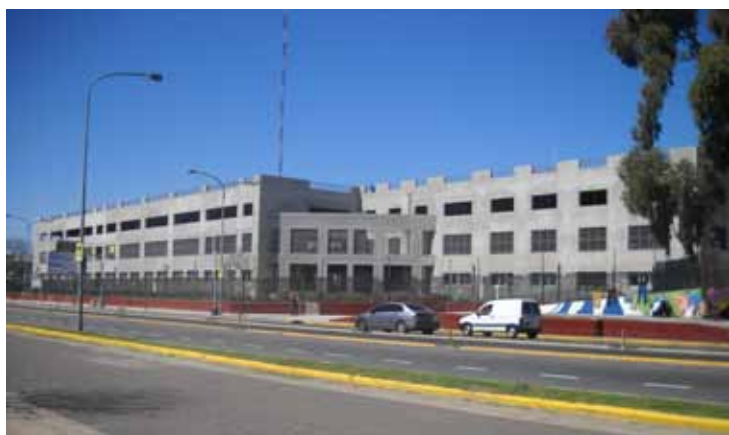
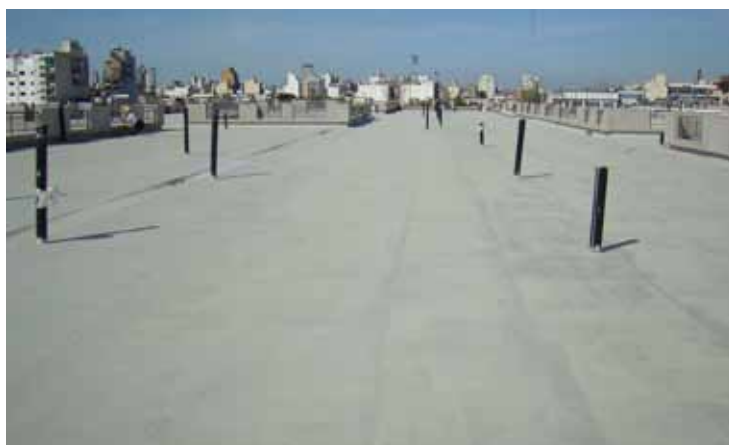
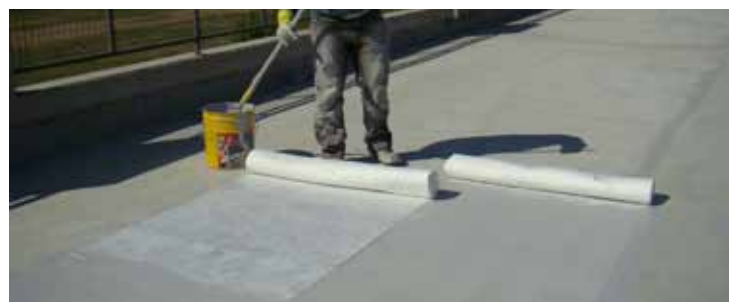
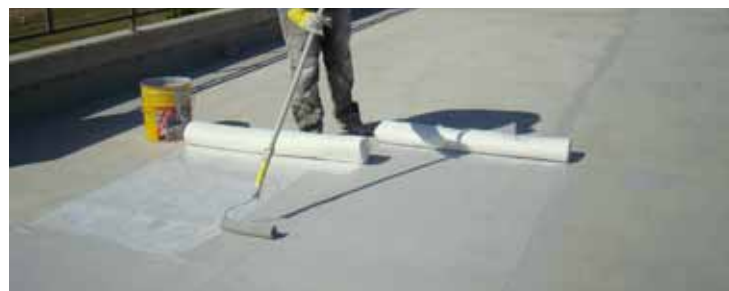
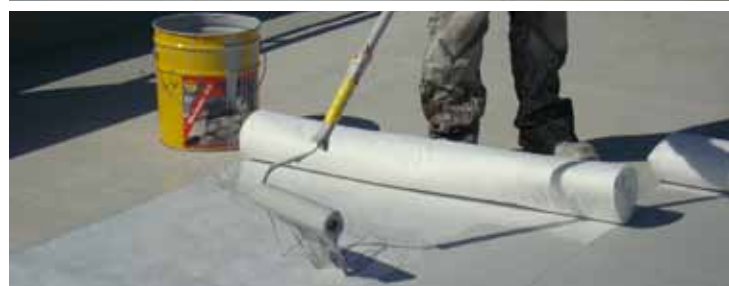
- Preparación de la superficie.
- Sellado de las juntas de dilatación y fisuras con el sellador poliuretánico **Sikaflex® 1A**.
- Aplicación de refuerzos en detalles: encuentro de planos, esquinas, aristas, desagües, ventilaciones, etc. antes de realizar la impermeabilización de las superficies horizontales. En la cubierta superior, el muro de carga perimetral se revistió hasta una altura de 40 cm con babetas embutidas. En el entrepiso técnico las bases se revistieron y luego se colocaron las máquinas y equipos.
- La impermeabilización propiamente dicha se inició aplicando

una imprimación con la membrana líquida **Sikalastic® 612** pura, en una capa muy delgada a fin de sellar los poros de la superficie. Se dejó secar.

- Luego se aplicó una mano pura de **Sikalastic® 612** sobre una longitud de aprox. 1 m. Esta mano se aplicó muy cargada de producto para luego lograr saturar el refuerzo desde abajo hacia arriba.

- A continuación se desenrolló la malla no tejida **Sika® Tex 75** sobre la membrana líquida en estado fresco, presionando levemente con un rodillo de pelo corto cargado, para lograr que la tela se sature y libere las burbujas atrapadas. Se tomó la precaución de que no queden arrugas ni crestas. El refuerzo ya colocado se solapó como mínimo 5 cm con el refuerzo contiguo.

- Inmediatamente se aplicó una segunda mano de la membrana líquida directamente sobre el **Sika® Tex 75** recién extendido en húmedo. Toda la aplicación se realizó fresco sobre fresco, cuidando que no quedara fibra del refuerzo sin impregnar.

- Finalmente cuando el procedimiento anterior secó, se aplicó una última mano más de la membrana líquida.

Se adopta como solución impermeable integral tanto de la cubierta superior como del entrepiso técnico, el uso de la membrana líquida poliuretánica **Sikalastic® 612**, aplicada según esquema a 15 años, con sistema reforzado en superficie completa en combinación con la malla no tejida de poliéster **Sika® Tex 75**, esquema que cumple satisfactoriamente con todos los requerimientos mencionados anteriormente.
