BANCO CREDICOOP

IMPERMEABILIZACIÓN DE TECHOS DE FILIALES EN TODO EL PAÍS

SIKALASTIC®-560, MEMBRANA LÍQUIDA ACRÍLICA CON POLIURETANO, REFORZADA EN TODA LA SUPERFICIE CON LA MALLA NO TEJIDA DE POLIÉSTER, **SIKA® TEX 75**

EDIFICIOS DE FILIALES Y DEPÓSITOS EN VARIAS CIUDADES EN DIVERSAS PROVINCIAS. ARGENTINA

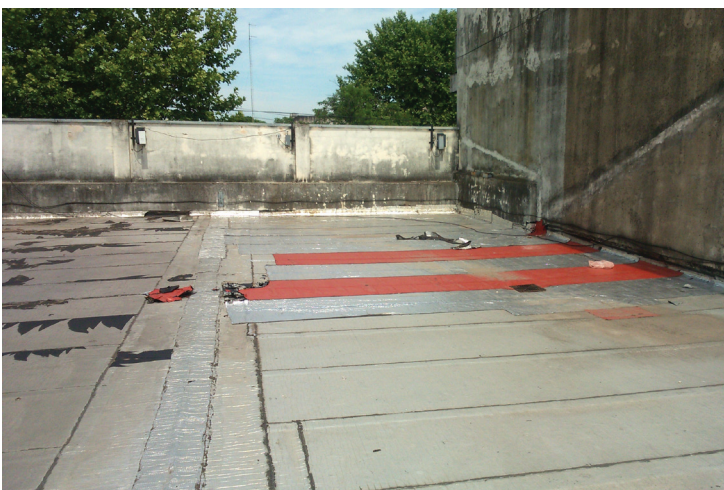
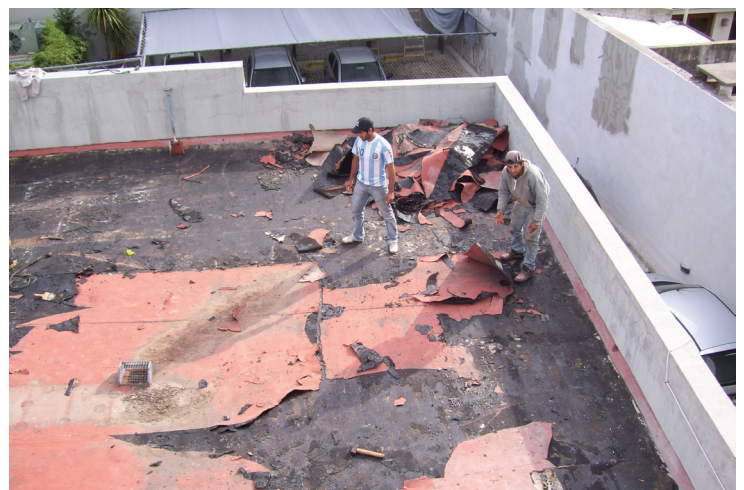
La mayoría de los techos existentes de las Filiales están impermeabilizados con productos de base bituminosa, membranas preformadas asfálticas con terminación aluminio, también algunos recubrimientos de bases acrílicas de distintas procedencias y terminaciones con baldosas cerámicas rojas en otros. En todos los casos y a través del tiempo han sido reiteradas las reparaciones y superposiciones de capas impermeables.

Desde el año 2014, la División Mantenimiento ha realizado intervención en más de 60 Filiales de todo el país, con más de 15.000 m² de techados renovados y re-impermeabilizados, siempre priorizando la ejecución de una impermeabilización que garantice estanqueidad en los techos y por ende la eliminación total de los deterioros que generan las filtraciones. Para ello se acudió al uso de un sistema versátil, que permitió generar una impermeabilización de alta efectividad, con extendida vida útil y gran tolerancia al intemperismo, que puede ser colocado sin importar la composición o base química de la impermeabilización existente, la cual en mucho de los casos no puede ser retirada en su totalidad. Finalmente al tratarse de un sistema reforzado en

superficie completa, logra que el techado tenga resistencia mecánica al tránsito para mantenimiento, sin perder su elasticidad inicial a lo largo del tiempo, acompañando los movimientos del edificio.

3. Una vez que el tratamiento de detalles finaliza, se aplica la membrana líquida **Sikalastic®-560** reforzada en toda la superficie con la malla no tejida **Sika® Tex 75**, de la siguiente manera:

- Imprimación con **Sikalastic® 560** diluida con un 10% de agua.
 - Cuando la imprimación esté seca, aplicar la primera mano pura "cargada" de **Sikalastic® 560**. La misma de aprox. 0,7 Kg/m² se extiende en un área tan ancha como el fieltro y en aprox. 1 metro de largo. Esta capa debe ser de aproximadamente 2/3 del espesor final especificado.

- Inmediatamente, sobre la capa de **Sikalastic® 560** aún en estado fresco, desenrollar la malla **Sika® Tex 75**, solapando como min 5 cm. entre paños. Presionar con ayuda de un rodillo para alisar, y lograr que la malla se impregne. Asegurar que no queden burbujas, arrugas ni crestas.

- Una vez que **Sika® Tex 75** este completamente saturado, aplicar la segunda mano de **Sikalastic® 560** de aprox. 0,7 Kg/m² directamente sobre el **Sika® Tex 75** aún húmedo. El proceso de aplicación es "fresco sobre fresco". No debe quedar fibra del refuerzo sin impregnar.

- Cuando el proceso anterior está seco, sellar la cubierta con una o dos manos adicionales de **Sikalastic® 560** ($\geq 0,7$ kg/m² c/u)
4. Prueba hidráulica final. Inundar toda la superficie. Dejar al menos dos horas y proceder a escurrir.
